Maître d'ouvrage : Conseil Général de La Réunion, direction de l'eau

Maître d'œuvre : groupement Sogreah (maintenant Artelia) et FEDT

Mise en œuvre : ROCS Travaux spéciaux, filiale de NGE (974 La Possession)

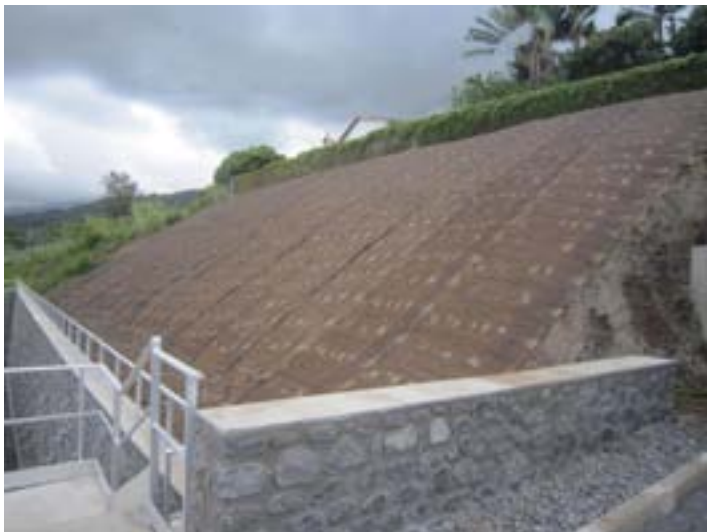
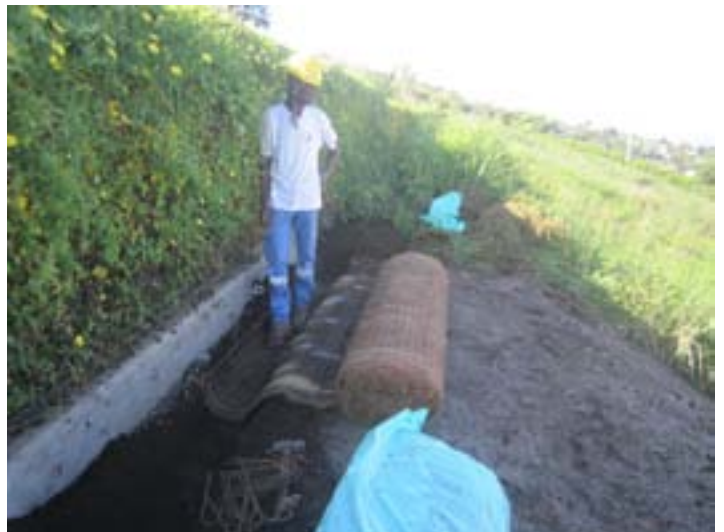
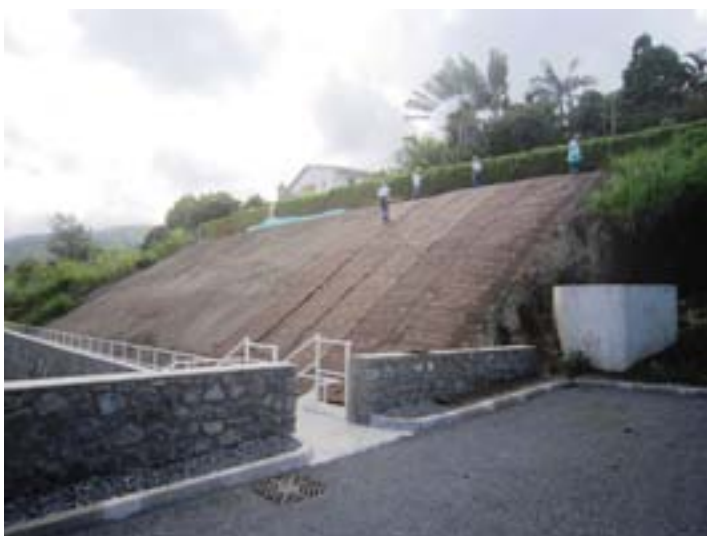
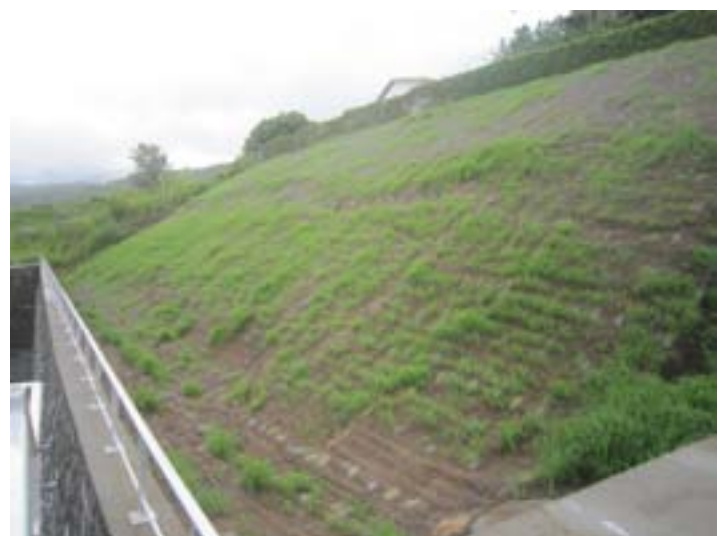
L'enherbement a particulièrement bien fonctionné malgré la date tardive et les très fortes pluies. Les tâches blanches ou jaunes sur la couverture NAG C350 indiquent l'emplacement des fixations et permettent un gain de temps important et apportent plus de sécurité à la pose.

Les fortes pluies associées à la pente et à la nature du sol empêchaient la végétalisation naturelle du talus. Pour intervenir rapidement et efficacement avant la saison des pluies mi décembre (période cyclonique), un hydroensemencement a été effectué suivi de la mise en place un géomat (géogrille tridimensionnelle avec remplissage de fibres de coco), le NAG C350. Ce remplissage de fibres de coco protège immédiatement le sol support de l'érosion, même sous fortes pluies. Ces rouleaux de 17x2 m, sont manportables (17 kg) ce qui facilite grandement la mis en œuvre.

Ces 600 m² de tapis antiérosifs révolutionnaires fourni par ANZEMBERG ont été mise en place le 14 Décembre 2011 (juste avant la saison des fortes pluies) par la société ROCS et moins d'un mois plus tard, malgré les orages, les fines sont restées en place et l'herbe a bien commencée à pousser.
